TRIBUNALE DI TERAMO

Procedura esecutiva n. 253/2016

RELAZIONE DEL TECNICO ESPERTO STIMATORE

Tribunale di Teramo- Esecuzione Immobiliare n. 253/2016
Fascicolo fotografico del sopralluogo del 12 luglio 2024

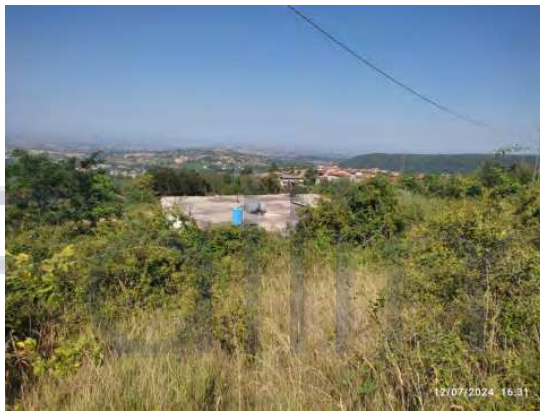
39 (copertura edificio vista dalla collina adiacente)

lungo il viottolo di accesso nei pressi dell'elettrodotto che insiste sul compendio immobiliare;
 5 - non si è potuto procedere con un accesso diretto sulla copertura piana dell'edificio onde verificarne la situazione a causa della mancanza di una idonea scala anticaduta; si è invece potuto accedere alla sommità di una vicina collinetta e da qui si è potuto verificare la quasi totale assenza del pacchetto di guaine bituminose di impermeabilizzazione sull'estradosso di copertura (vedasi al riguardo le foto allegate); non disponendo di evidenze circa la situazione preesistente si è eseguita un'indagine consultando il sito dell'applicazione Web "Google Earth" potendo constatare attraverso l'esame delle fotografie satellitari in timeline che già nell'aprile del 2018 l'impermeabilizzazione non risultasse più presente in copertura tranne che per una piccolissima porzione, mentre invece era regolarmente e completamente in opera e visibile alla data della precedente immagine disponibile, ossia quella dell'agosto 2013.

attività n. 3 - rifacimento della impermeabilizzazione della copertura piana dell'opificio. Si ritiene tecnicamente necessaria l'esecuzione di tale opera al fine di salvaguardare la struttura dell'immobile e dei macchinari ed attrezzature ivi custoditi. Si quantificano gli importi necessari alla sua esecuzione secondo la regola dell'arte basandosi sul Prezzario Lavori Edili della Regione Abruzzo edizione 2024, ultimo edito. Si procede alla indicazione di tale lavorazione ed alla sua quantificazione economica al netto delle valutazioni circa la preesistenza o meno del manto impermeabile al momento della presa in custodia dell'immobile di cui già si è detto, lasciando le valutazioni sulle competenze e sull'imputazione della spesa al G.E. ed alle parti. Pertanto si produce il seguente prospetto di computo:
