## DOCUMENTAZIONE FOTOGRAFICA

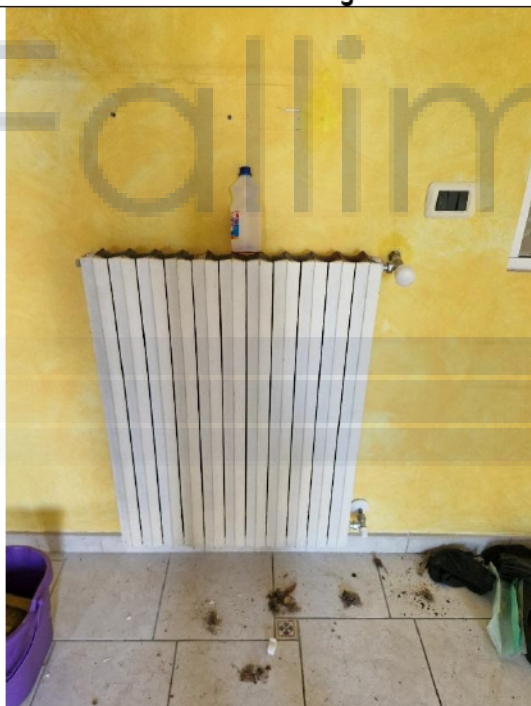
**Foto 8- termosifone in ghisa presente in zona giorno**

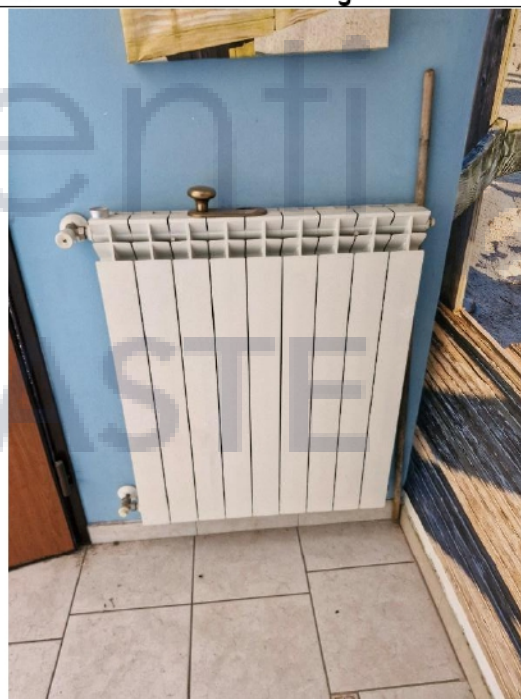
**Foto 9 – termosifone in alluminio**

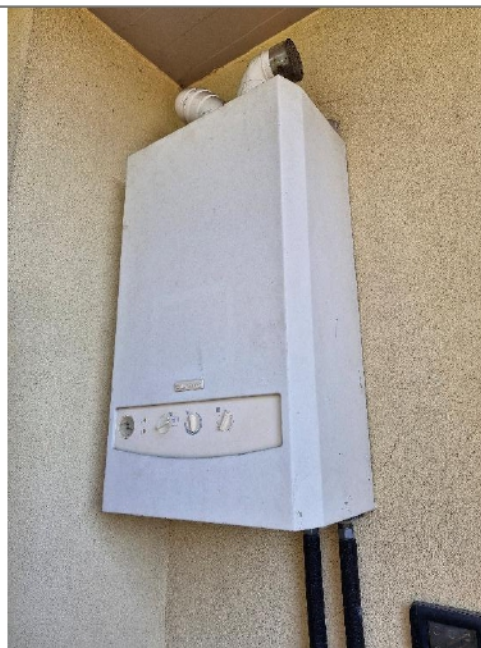
**Foto 15 – Caldaia Immergas**

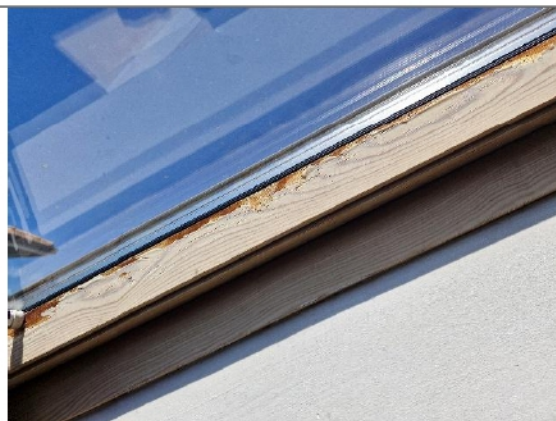
**Foto 32 -Dettaglio Velux rovinata locale sottotetto**

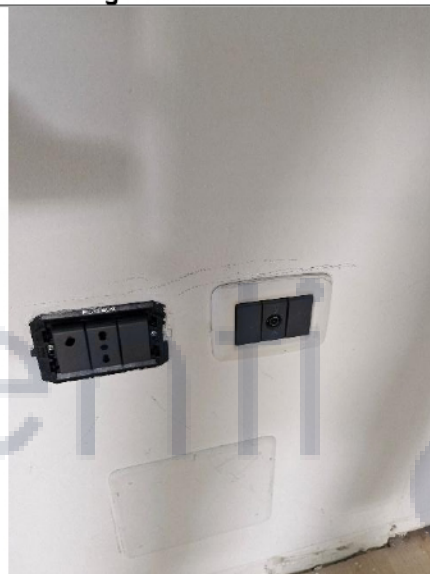
**Foto 34 – Dettaglio placca elettrica mancante locale sottotetto**

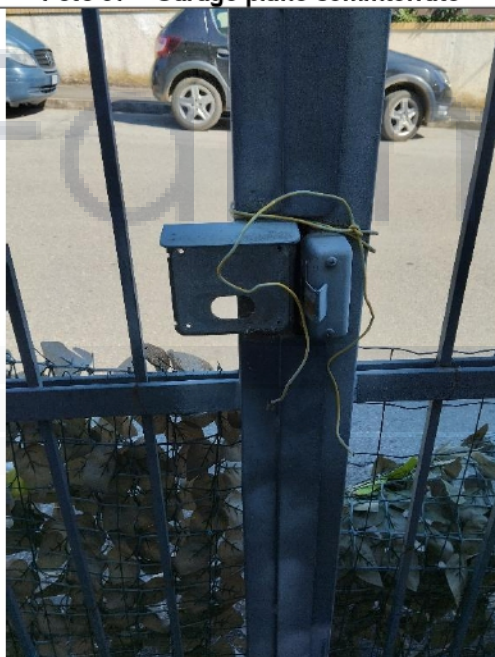
**Foto 39 - Dettaglio serratura manomessa cancello carrabile**

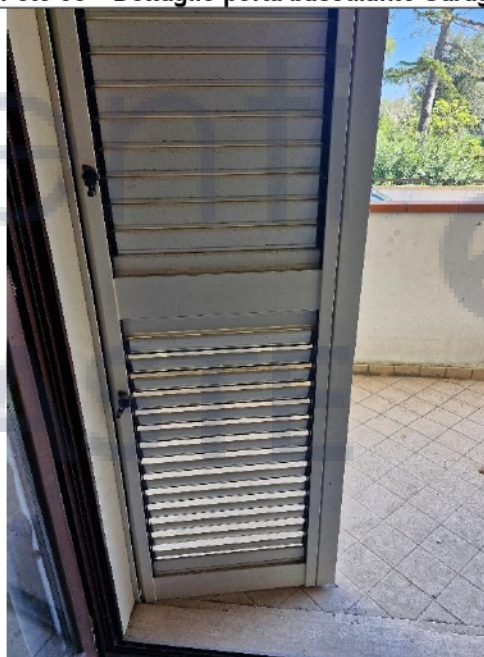
**Foto 40 – Dettaglio tipologia persiana in alluminio**

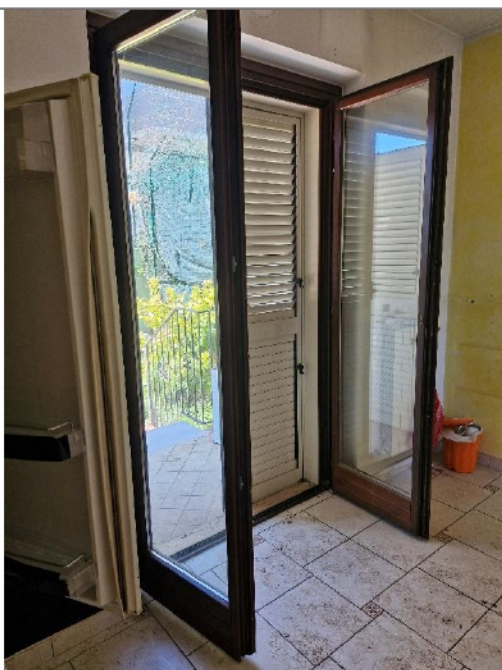
**Foto 41 – Dettaglio tipologia infisso in legno con  
doppio vetro**
