**Esecuzione immobiliare n. 100/2001 – Creditore procedente: Red Sea SPV S.r.l.**

### **PERIZIA TECNICO-GEOLOGICA**

**“valutare la stabilità del terreno sul quale insiste il fabbricato oggetto di pignoramento”**

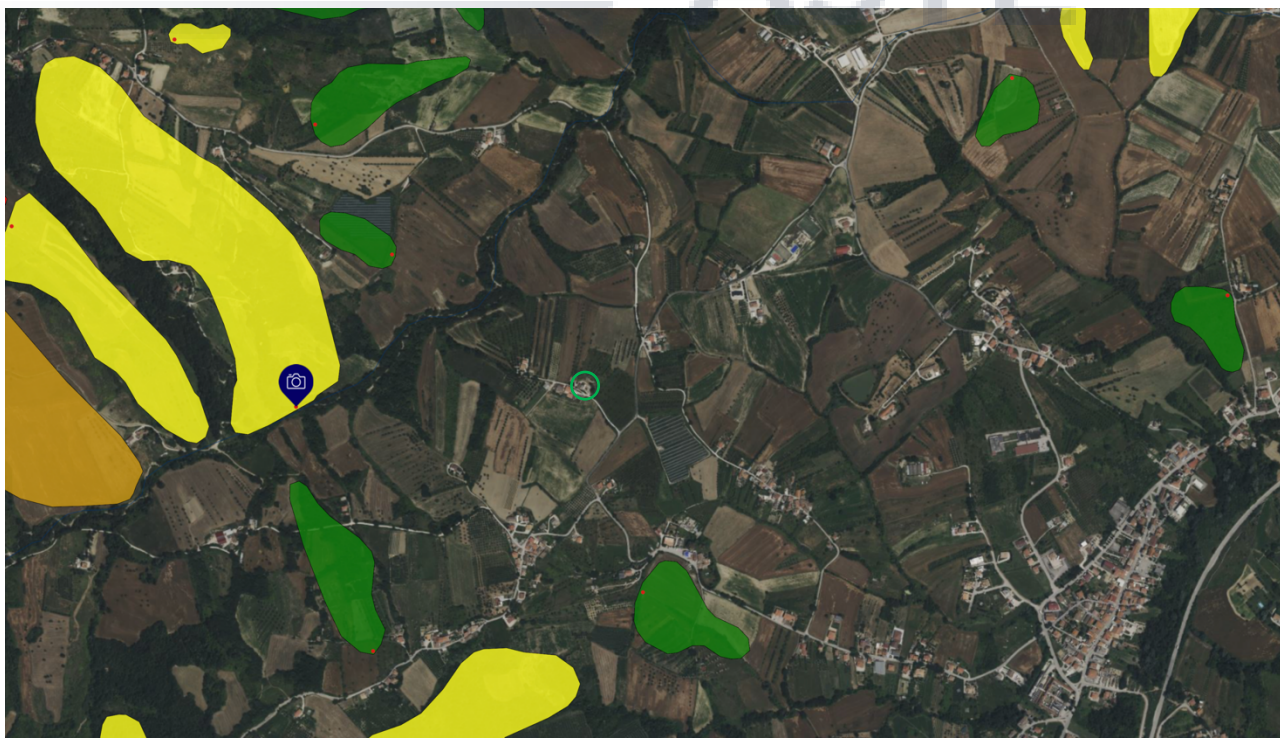
CARTA DELLA PERICOLOSITÀ DA FRANE (fonte: Autorità di bacino distrettuale dell'Appennino Centrale)

risulta che nel sito e nel suo immediato contorno non vi sia alcuna frana.

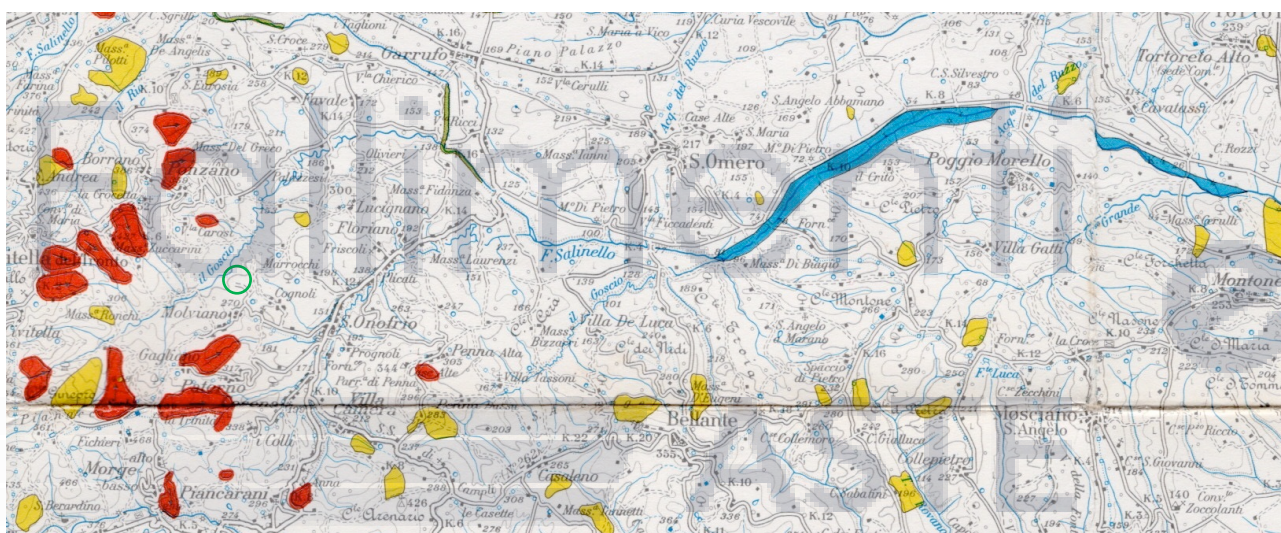
CARTA GEOLOGICA D'ITALIA (fonte: ISPRA)

Il sottosuolo risulta costituito prevalentemente da limi a vario tenore argilloso e sabbioso, mediamente consistenti, e più in profondità, da alternanze pelitico-arenacee compatte e poco compressibili.

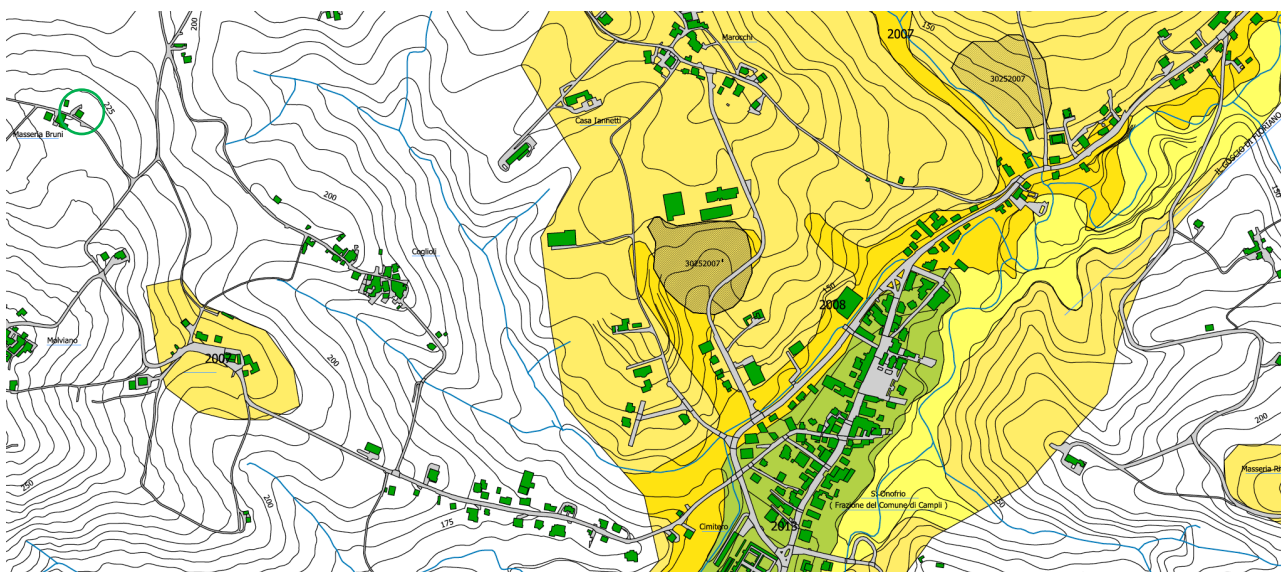
CARTA GEOMORFOLOGIA DELLA PROVINCIA DI TERAMO

L'area è situata in prossimità del crinale di un debole colle esente da fenomeni franosi. Le evidenze geomorfologiche non mostrano alcun segno di movimenti gravitativi in atto o potenziali.
