# TRIBUNALE DI TERAMO

**Perizia di Valutazione Immobiliare** dei Coadiutori Tecnici **Ing. D'Ambrosio Andrea, Arch. Di Pancrazio Raffaele e Cav. Geom. Osvaldo Reginelli**, nella Procedura Fallimentare n. 1/2020 del R.G.F.

**LOTTI 5-6-7 E 8**

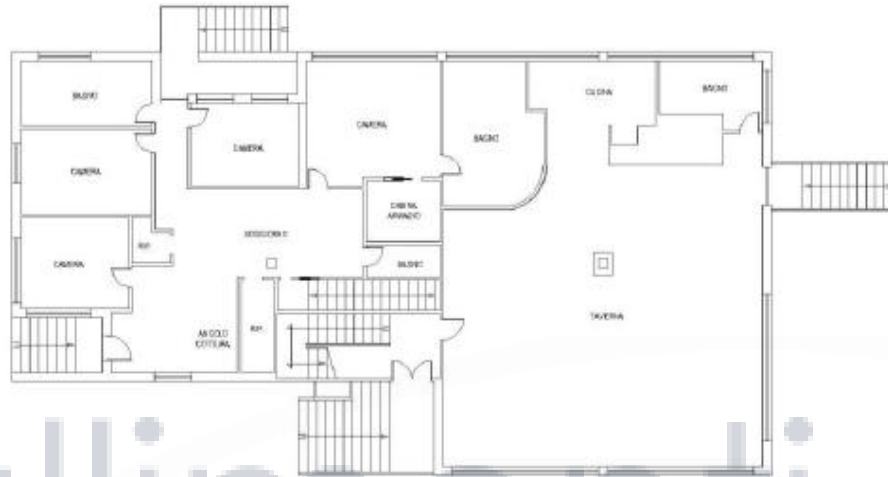
**Pianta piano terra stato attuale**

L'intero piano terra risulta difforme sia nella destinazione d'uso che nella distribuzione interna dei locali.
