Campoli (TE)

IDENTIFICATIVI CATASTALI

Fg.53, Part. 452, Sub. 4

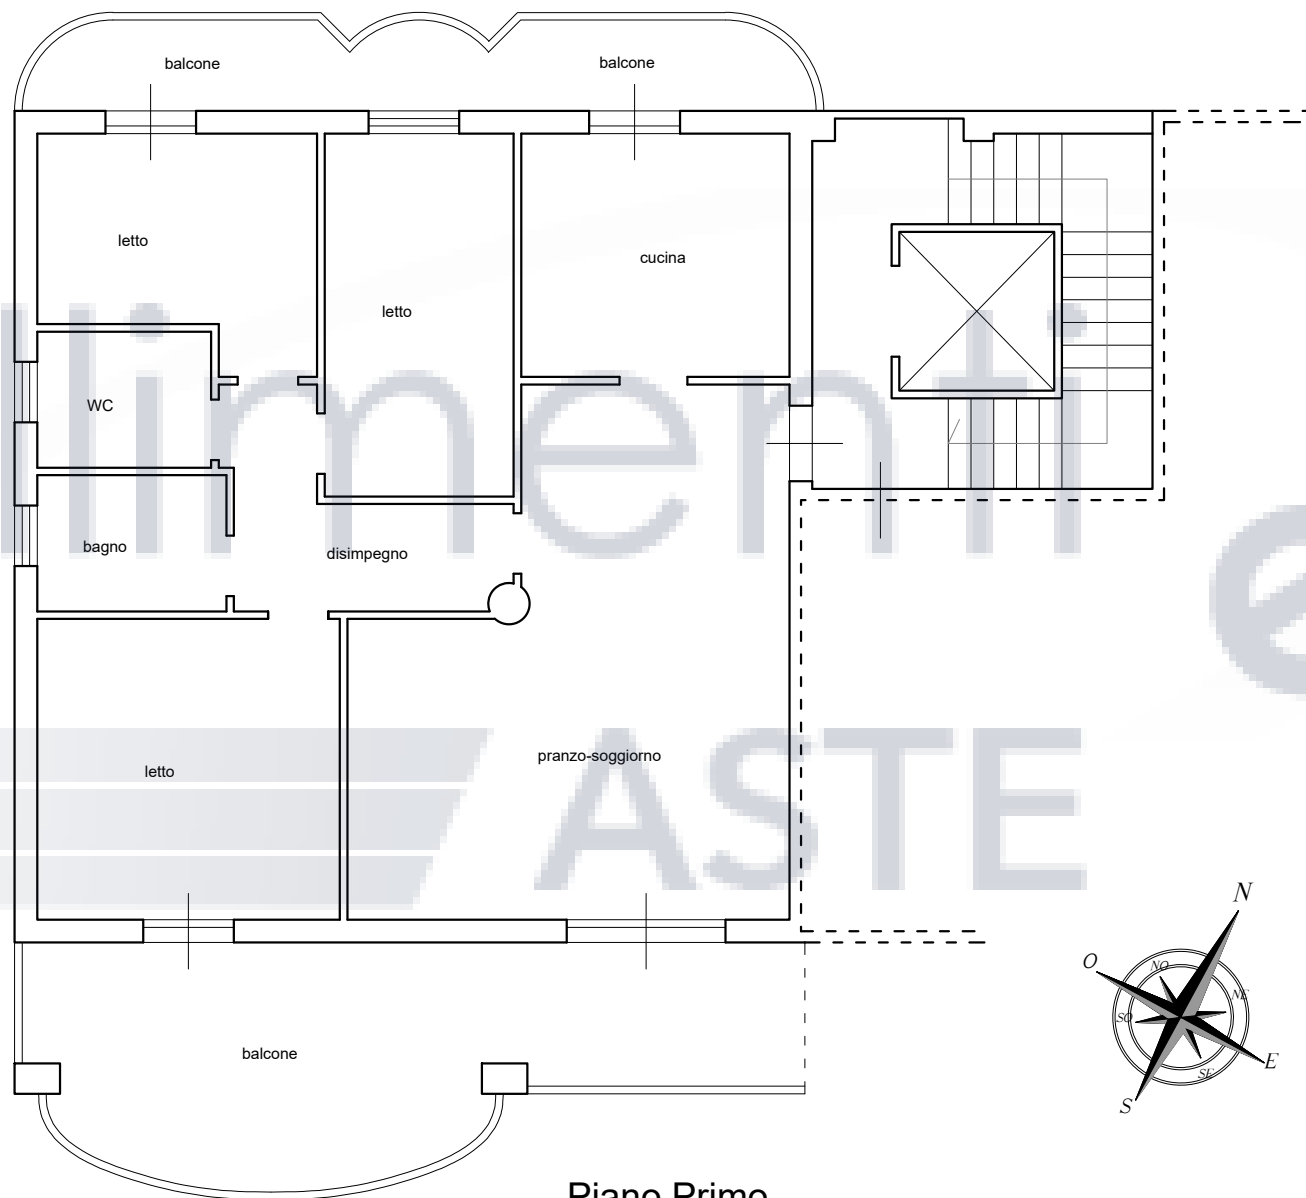
Piano Primo  
H:2.80m

Sussiste sostanziale corrispondenza catastale tra lo stato dei luoghi e le planimetrie in atti, ad eccezione del divisorio sul balcone lato Sud-Est indicato in planimetria ma non presente sui luoghi.

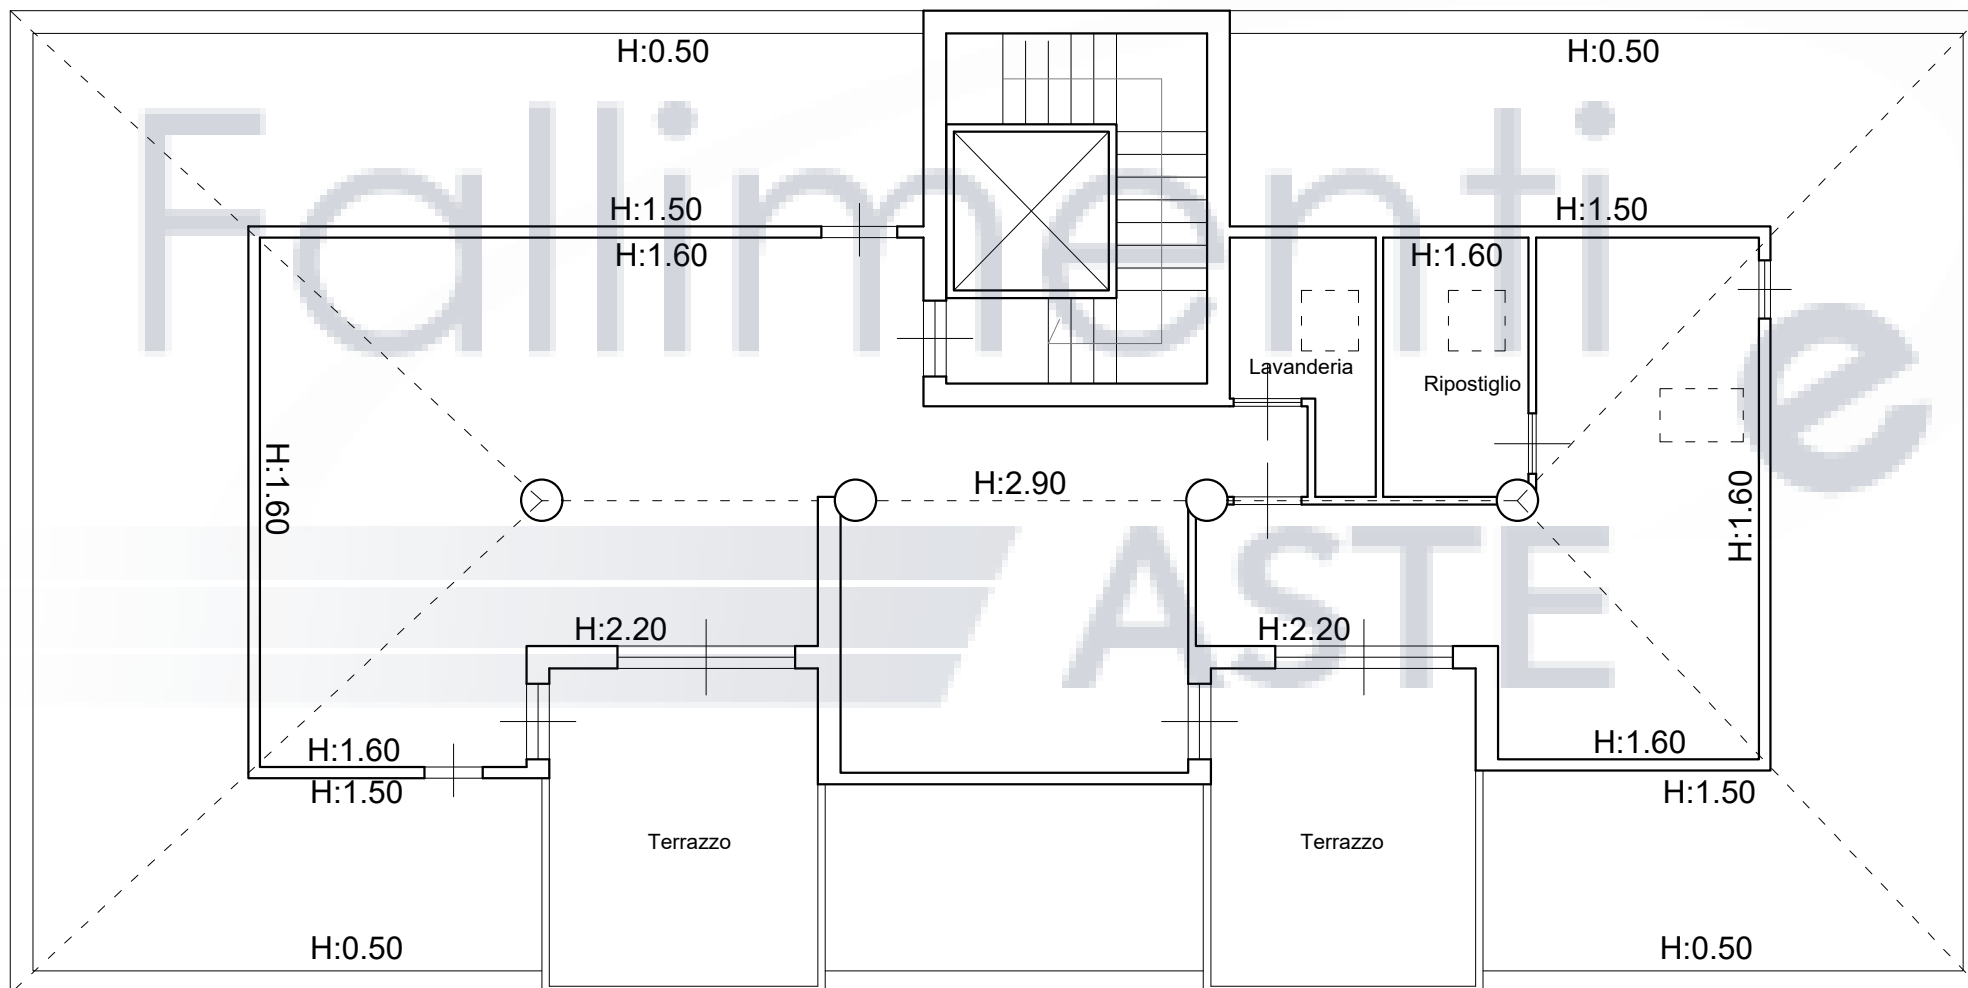
Piano Secondo Sottotetto

Non sussiste corrispondenza tra lo stato dei luoghi e le planimetrie catastali, sono state riscontrate le seguenti difformità:

- Diversa destinazione d'uso dei locali: i locali di sgombero risultano adibiti a locali abitativi
- Non perfetta rappresentazione delle aperture a soffitto
- Locale lavanderia e ripostiglio adibiti a locali wc

N.B.: La planimetria rappresenta quella catastale
